**Ingombro / Dimensions**

## Istruzioni di montaggio / Mounting instructions

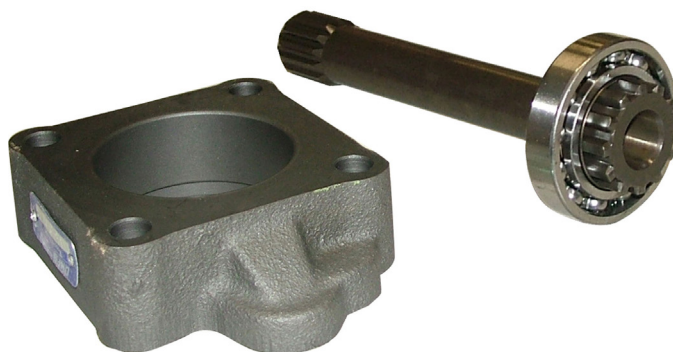
**ATTENZIONE:** controllare scrupolosamente serie e tipo di cambio e le due quote riquadrate nell'ingombro 232.5 - 266.5 (distanze dal piano posteriore cambio alle battute dell'albero cambio collegamento PTO). Nel caso risultassero maggiorate di 12-13mm, è necessario utilizzare l'albero di corredo cod. 09300600099.

**ATTENTION:** carefully check for the correct gearbox series and type and square dimensions 232.5 - 266.5 (distances between rear gearbox transmission surface and head of the shaft). If the dimensions are 12-13mm longer than the standard, please use our quill shaft code 09300600099.
